**RAPPORT D'ENQUÊTE MARITIME
M99L0126**

**ÉCHOUEMENT ET PERTE TOTALE
DU VRAQUIER *ALCOR*
DANS LA TRAVERSE DU NORD, SUR LE FLEUVE SAINT-
LAURENT
LE 9 NOVEMBRE 1999**

**ET LA QUASI-COLLISION SUBSÉQUENTE ENTRE
LE NAVIRE-CITERNE *ETERNITY* ET
LE PORTE-CONTENEURS *CANMAR PRIDE*
LE 5 DÉCEMBRE 1999**

Rapport numéro M99L0126

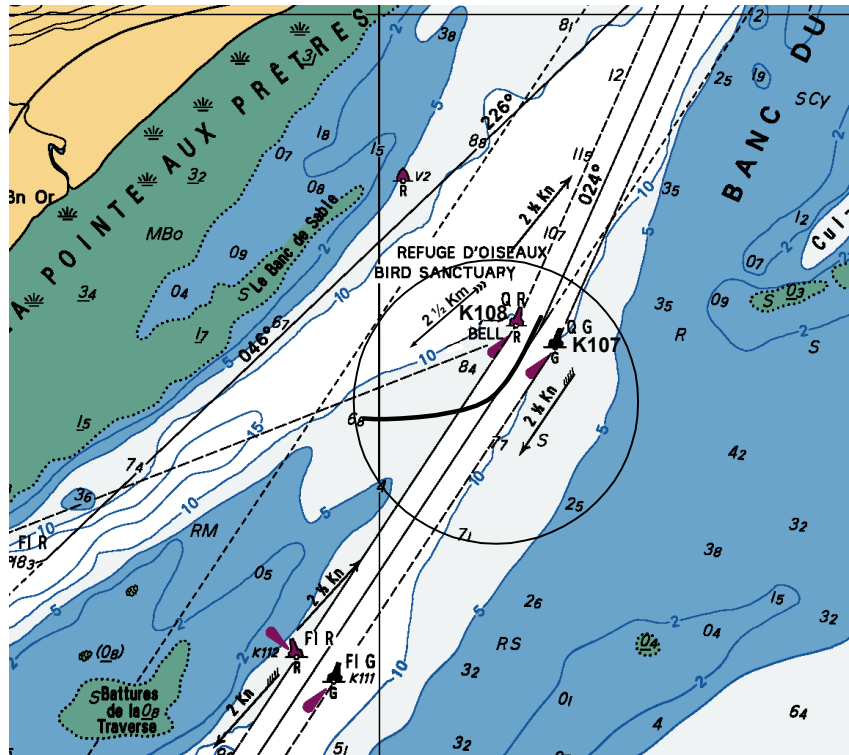
Figure 1. Route approximative suivie par le *Alcor* dans le chenal jusqu'à l'endroit où il s'est échoué

alors échoué par 47°03'29,5" de latitude N et 070°45'09,1" de longitude W, sur un cap orienté au 285°V environ. (La figure 1 présente la route suivie par le navire et enregistrée par le système de positionnement global différentiel (DGPS) du pilote.)

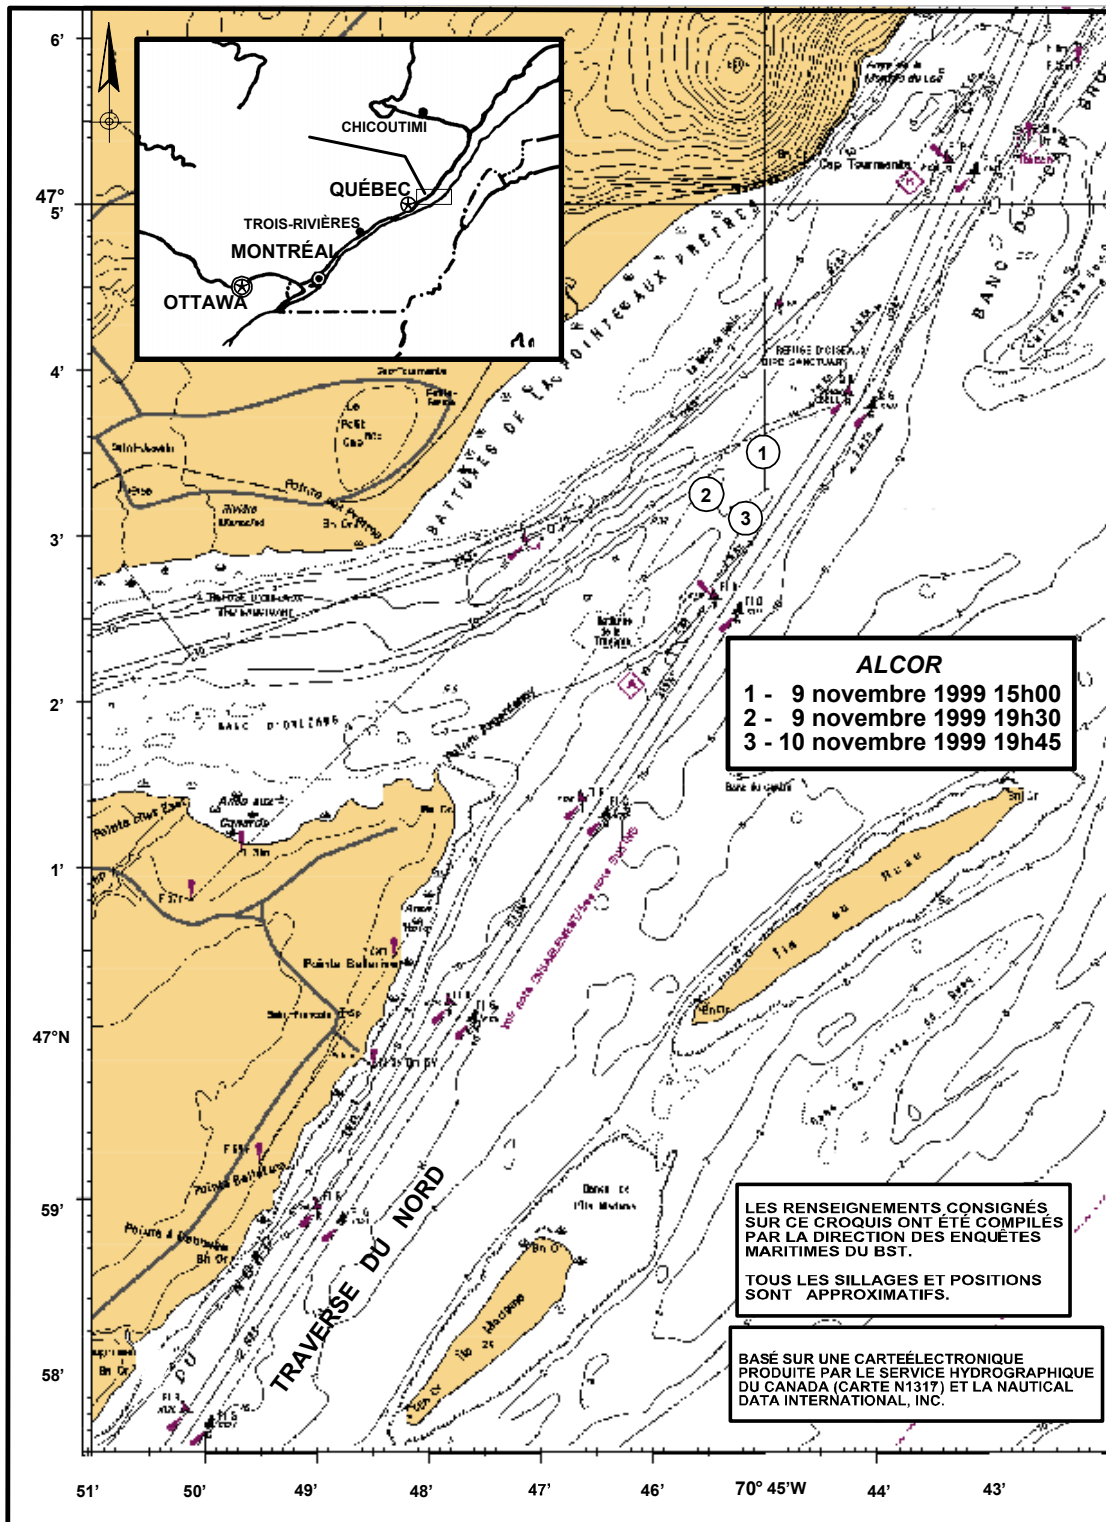
Figure 4. Croquis des lieux où sont survenus les échouements

ouest. En arrivant près de la bouée K-108, le navire se trouve à une soixantaine de mètres à tribord du centre du chenal et il file 14 noeuds. Le courant de 2,5 à 3,5 noeuds porte au 215°V. La bouée K-108 constitue le prochain point de changement de route et le navire doit y venir sur tribord pour se placer sur l'alignement lumineux suivant, lui aussi au 213½°V. Le seul autre bâtiment dans les parages est un navire descendant qui se trouve à une distance comprise entre 1½ et 2 milles marins (nm) droit devant (voir le croquis des lieux à la figure 4).

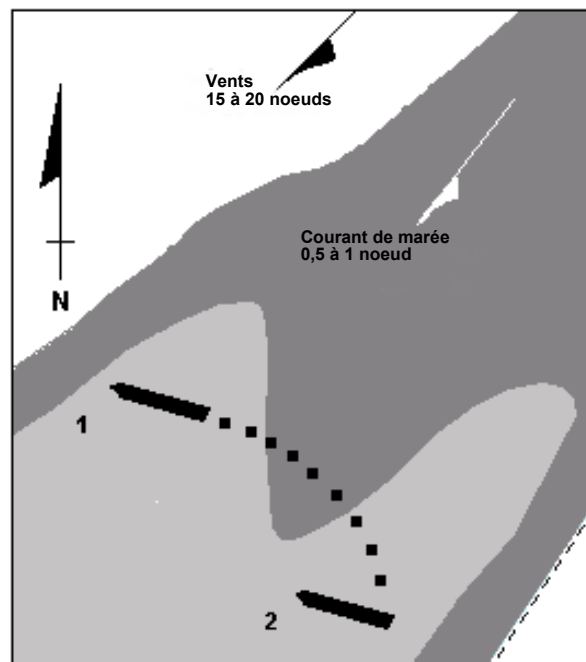
Figure 5. Premier (1) et deuxième (2) échouements. Les positions sont des approximations

arrière toute, et les remorqueurs ont repris leur intervention, mais sans résultat. Le *Alcor* s'était déplacé d'environ 2,8 encablures vers le sud-est et s'était à nouveau échoué, cette fois par 47°03'08" N et 070°45'12" W (voir la figure 5).

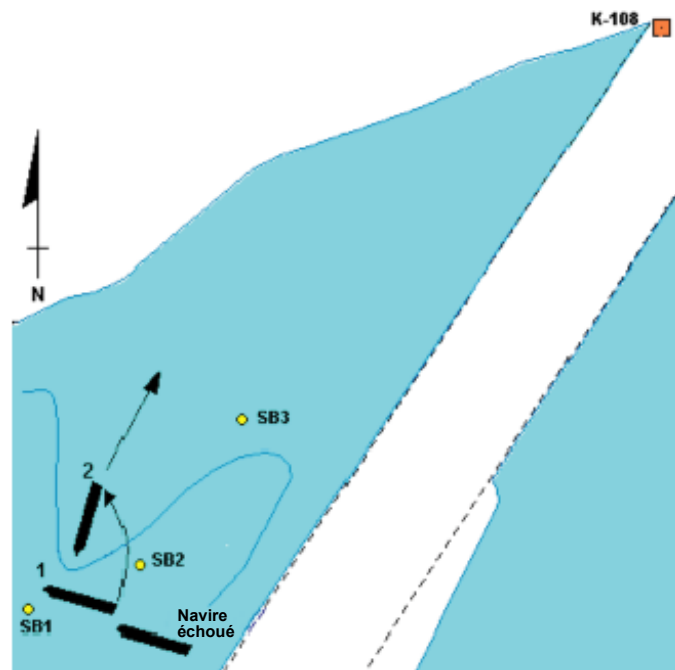
Figure 6. Le renflouement. Les « SB » sont des bouées spéciales utilisées pour le renflouement. Les positions sont des approximations

Vers 15 h 40, par ses propres moyens et avec l'aide des remorqueurs placés à l'avant et à l'arrière, le *Alcor* a commencé à avancer (voir la figure 6, position 1) avant de pivoter, l'arrière vers tribord pour se retrouver sur un cap orienté au 215° V environ, parallèlement aux hauts-fonds qui se trouvaient de chaque côté de lui (voir la figure 6, position 2). Une fois le *Alcor* ainsi placé, on a fait machine arrière pour le faire culer avec l'aide du remorqueur placé à l'arrière. L'opération s'est déroulée comme prévu.

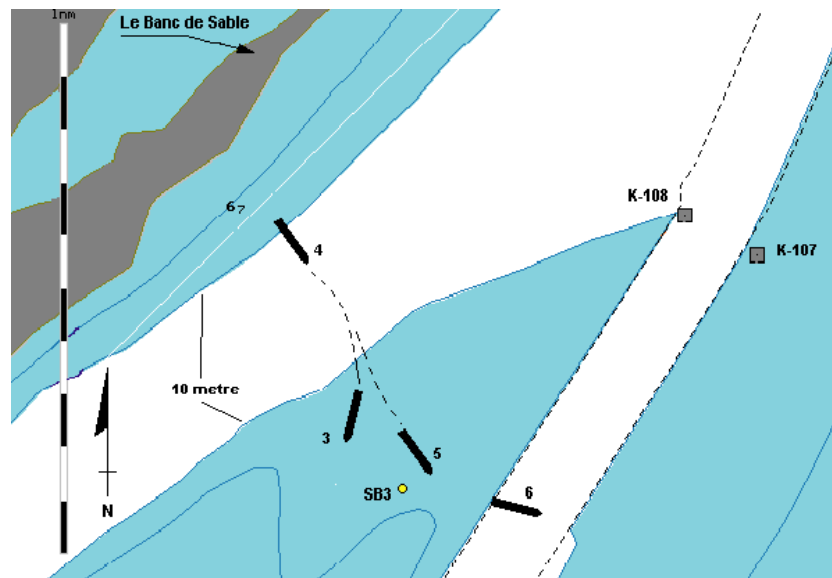
Figure 7. Renflouement vers le chenal. Les positions sont des approximations

Vers 15 h 50, alors que le nez du *Alcor* se trouvait juste au-delà de la bouée spéciale, à bâbord (voir la figure 7, position 3), le chef des opérations de sauvetage maritime a demandé si l'un des pilotes était prêt à prendre la conduite du navire. Le premier pilote a répondu par l'affirmative; il a pris la conduite du navire et a demandé au remorqueur de tirer le *Alcor* en direction de la bouée K-108. Le second pilote surveillait l'un des radars, tandis que le capitaine des opérations de sauvetage maritime surveillait l'autre. La visibilité était bonne avant le renflouement, mais elle était maintenant de quelque 0,5 nm, et parfois elle était encore plus faible.

Le *Alcor* continuait à culer quand le capitaine des opérations de sauvetage maritime, qui portait aussi le point sur la carte, a indiqué que le navire se rapprochait dangereusement du haut-fond nommé « Le Banc de Sable », situé à 1,2 nm au sud-sud-ouest du cap Tourmente. Même si le second pilote, qui vérifiait la position du navire sur le radar, était sûr que le *Alcor* avait assez de place pour manoeuvrer, le premier pilote, qui avait la conduite du navire, a ordonné au remorqueur arrimé à l'arrière du navire de cesser de tirer le navire et a donné l'ordre de placer la machine en marche avant. Le chef des opérations de sauvetage maritime a placé le transmetteur d'ordres de la machine principale à en avant demie (voir la figure 7, position 4).

manoeuvre arrière. Idéalement, le câble de remorque aurait dû garder du mou pendant toute la manoeuvre arrière. Plus tard, la poussée de la machine en marche avant du *Alcor* et la traction du remorqueur placé à l'avant ont cassé l'erre en arrière du *Alcor* qui a commencé à avancer. Peu après, vers 16 h 15, la bouée SB3, émergeant de la brume par l'avant tribord, est devenue visible de la timonerie du *Alcor* (voir la figure 7, position 5). Comme le premier pilote ne donnait pas d'ordre, le second pilote, qui l'assistait, s'est affirmé et a ordonné au remorqueur de l'avant de tirer le *Alcor* en direction de la bouée K-108, pour éloigner le navire des hauts-fonds à tribord. Cette intervention a placé davantage l'avant du *Alcor* vers bâbord, jusqu'à un cap entre 110°V et 100°V alors que le navire arrivait dans le chenal (voir la figure 7, position 6).

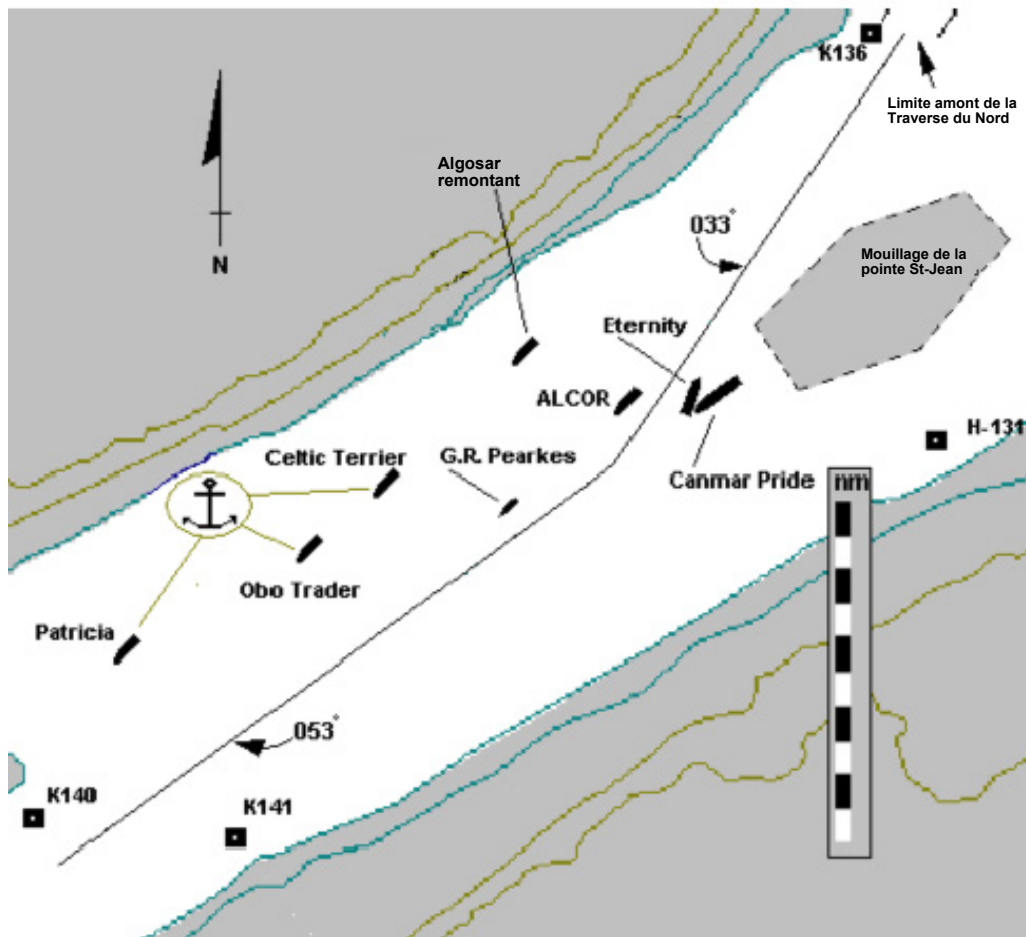
Figure 10. Positions des navires *Eternity* et *Canmar Pride* quand ils se sont croisés

~22 h 59	<p>Le pilote du <i>Canmar Pride</i> appelle le <i>Eternity</i> de nouveau pour lui dire qu'il est inquiet parce qu'il juge qu'une situation très rapprochée se pointe.</p> <p>Le <i>Eternity</i> a alors amorcé son virage sur bâbord alors que le vent et le courant arrivent sur bâbord.</p> <p>Après avoir parlé brièvement au <i>Canmar Pride</i> à l'aide du radiotéléphone, le pilote du <i>Eternity</i> prend des mesures d'évitement d'urgence : il place la machine à en avant toute et demande qu'on mette la barre à droite de 20 degrés pour que l'arrière du navire pare le <i>Canmar Pride</i>.</p> <p>Le <i>Canmar Pride</i> prend également des mesures d'urgence : il interrompt la levée de l'ancre (laissant environ trois maillons dans l'eau) et la machine est placée à en arrière toute.</p>
~23 h 1	<p>La hanche tribord du <i>Eternity</i> vient à moins de 30 m de l'avant tribord du <i>Canmar Pride</i>, qui a commencé à culer (voir la figure 10).</p>

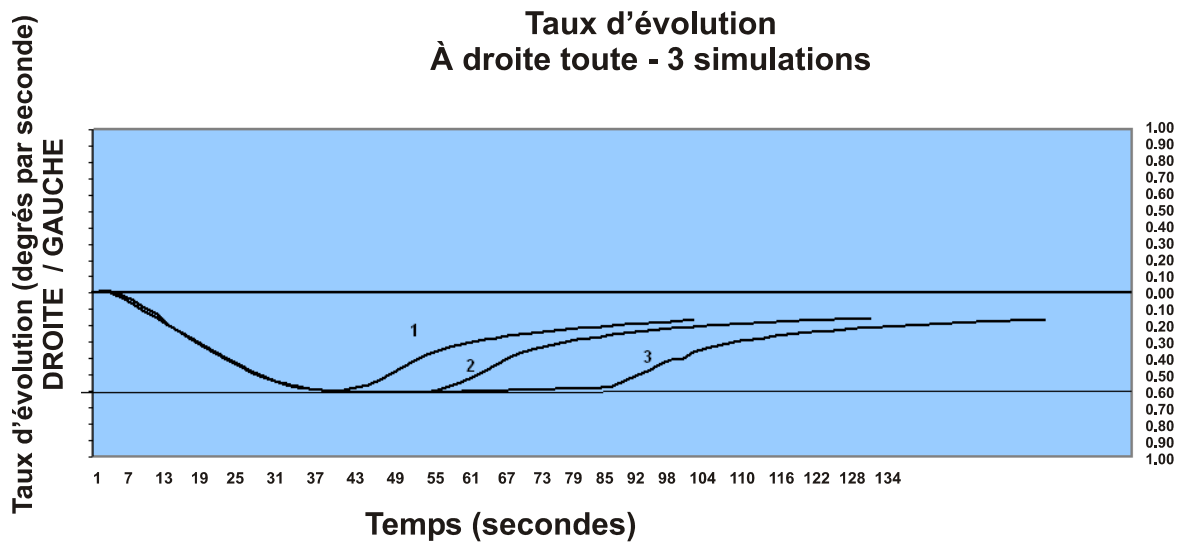
Annexe A : Simulations de la barre

Simulation 1- Barre peu à peu à droite, puis à droite toute pendant 12 secondes, puis à zéro.
Simulation 2- Barre peu à peu à droite, puis à droite toute pendant 28 secondes, puis à zéro.
Simulation 3- Barre peu à peu à droite, puis à droite toute pendant 56 secondes, puis à zéro.
